Grupo de Emisarios Submarinos  
e Hidráulica Ambiental  
UNIVERSIDAD DE CANTABRIA

# PLAN DE INVESTIGACIÓN INTEGRAL PARA LA CARACTERIZACIÓN Y DIAGNÓSTICO AMBIENTAL DE LOS SISTEMAS ACUÁTICOS DE CANTABRIA

## DOCUMENTO I SISTEMAS FLUVIALES

**TOMO II. ANÁLISIS DE PRESIONES E  
IMPACTOS**

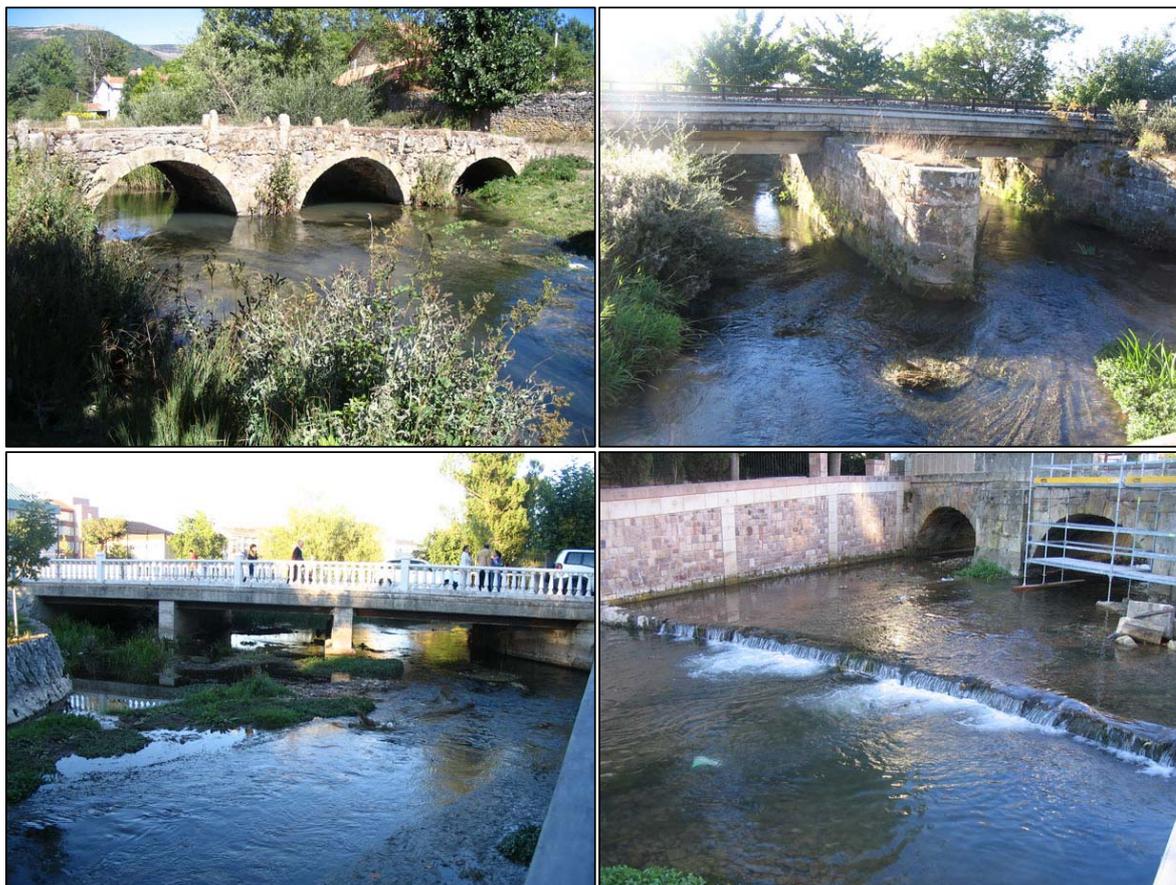
Figura 4.61. Algunos de los puentes existentes en la cuenca alta del río Ebro.

En lo que respecta al tipo de alteraciones, como en otros casos destaca el elevado número de alteraciones de la continuidad registradas, especialmente en el primer tramo recorrido y correspondientes en su mayoría con puentes (Figura 4.61). Tras los ríos Pas y Besaya, el Ebro es el cauce donde más presiones de este tipo se han inventariado, aunque hay que tener en cuenta que su recorrido también es mayor.

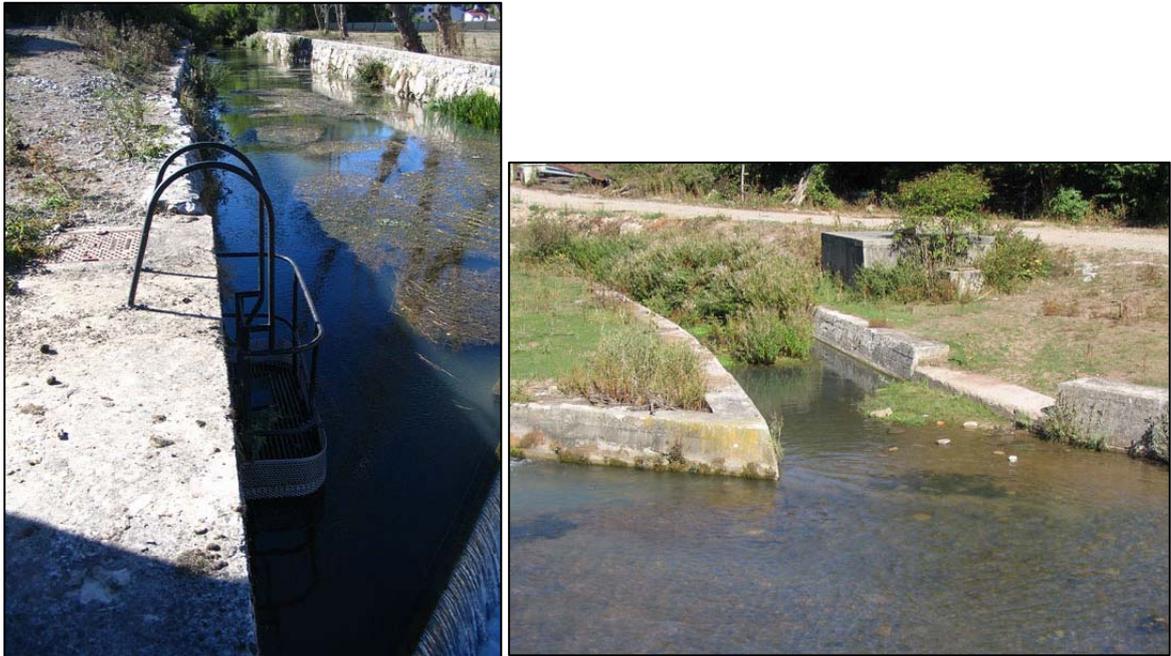
Figura 4.62. Puntos de toma de caudal y canales de derivación en la cuenca alta del río Ebro.

Más significativo es la existencia de numerosas detracciones de caudal y canales de derivación, principalmente en su cuenca alta, que alimentan a la gran cantidad de molinos existentes, reflejo de la tradición cerealista de la zona (Figura 4.62). Resaltar de nuevo que, junto con el Besaya, es el río donde más detracciones de caudal se han registrado.

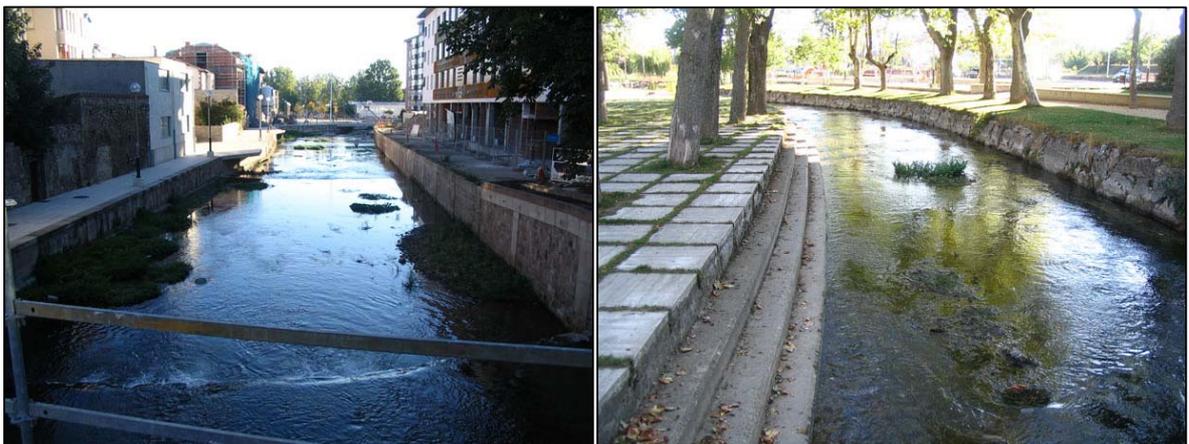
Figura 4.63. Canalización del río Ebro a su paso por Reinosa.

Asimismo, aproximadamente 4 km de sus márgenes están canalizados, destacando especialmente el encauzamiento de prácticamente todo el río a su paso por Reinosa (Figura 4.63). Asimismo, hay que mencionar la existencia de dos encauzamientos del lecho, uno de ellos en Fontibre de más de 100 m de longitud (Figura 4.64).

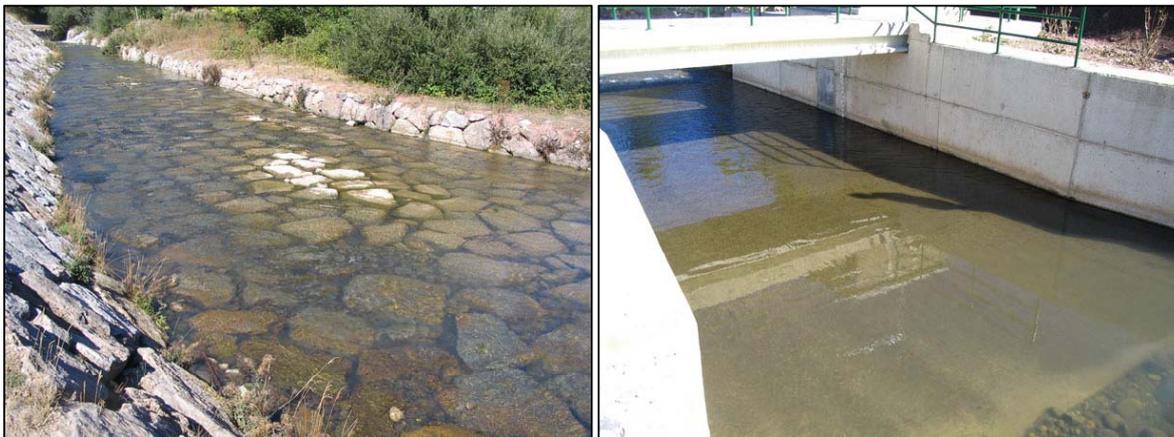
Figura 4.64. Canalizaciones del lecho en Fontibre (derecha) y aguas abajo del núcleo de Salces (Izquierda).

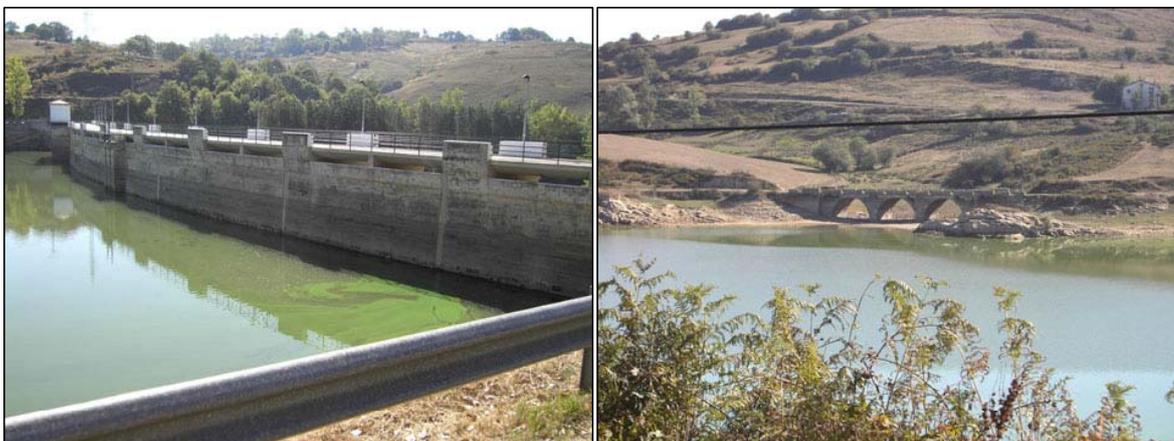
Figura 4.65. Presa y pantano del Ebro.

No obstante, sin lugar a dudas la presión más relevante y la de mayor trascendencia a la que se ve sometida la cuenca del Ebro a su paso por Cantabria es el Pantano del Ebro, generado por la presa existente en el núcleo de Arroyo y que alcanza una superficie de 39 Km<sup>2</sup> (Figura 4.65). La formación del embalse implica una modificación total en las condiciones hidromorfológicas del río y, consecuentemente, físico-químicas y biológicas, además de alterar por completo el régimen de caudales aguas abajo del mismo. Por ello, el tramo donde se localiza dicho embalse se ha propuesto como “*masa de agua muy modificada*”.

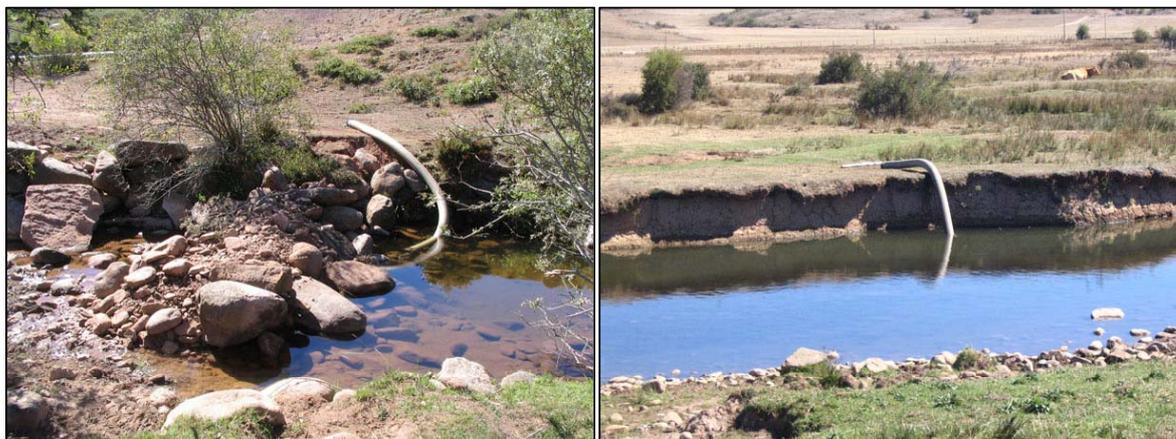
Figura 4.66. Alteraciones temporales en el tramo medio del Camesa.

El tramo medio es la zona donde más alteraciones se han registrado, a pesar de que no discurre por ningún núcleo de población importante. Ello se debe a que gran parte de estas alteraciones son de carácter temporal (p.ej. tomas de caudal, acúmulo de materiales), asociadas a las obras de asfaltado que se están llevando a cabo en las carreteras del municipio de Valdeolea (Figura 4.66). Además, cabe resaltar la gran cantidad de puentes existentes, en su mayoría muy antiguos, así como la presencia de tres molinos.

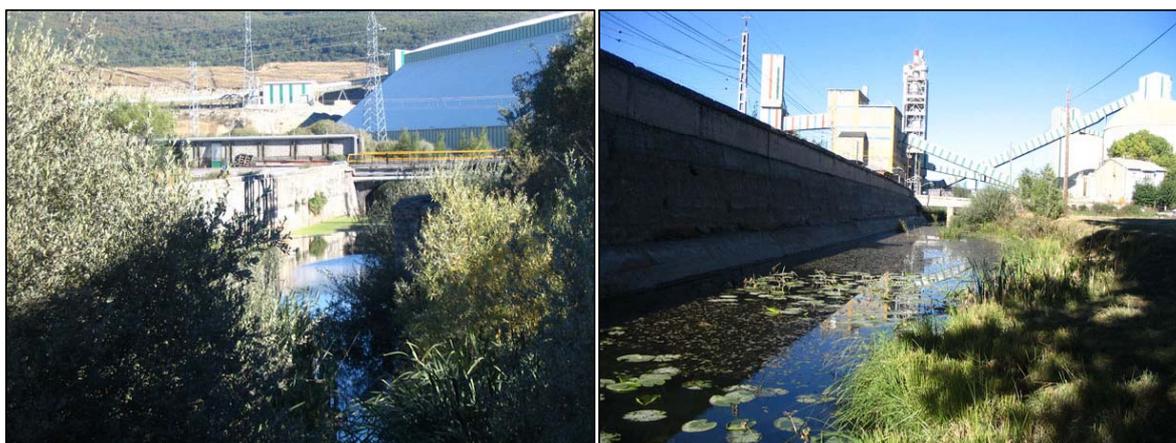
Figura 4.67. Encauzamientos del río Camesa a su paso por Mataporquera.

Por último, señalar que en la parte final del río, en su recorrido por Cantabria, la mayoría de las presiones se localizan a su paso por la localidad de Matamorosa. Entre éstas, hay que destacar las derivadas de la actividad industrial de Cementos Alfa, así como la ubicación de las dos únicas canalizaciones inventariadas en todo el cauce (Figuras 4.67 y 4.68). Lógicamente, entre otro tipo de alteraciones se encuentra la ocupación de la llanura de inundación por la citada industria. Además, hay que recordar que las aguas residuales de Matamorosa se vierten directamente al río sin ningún tipo de tratamiento previo.

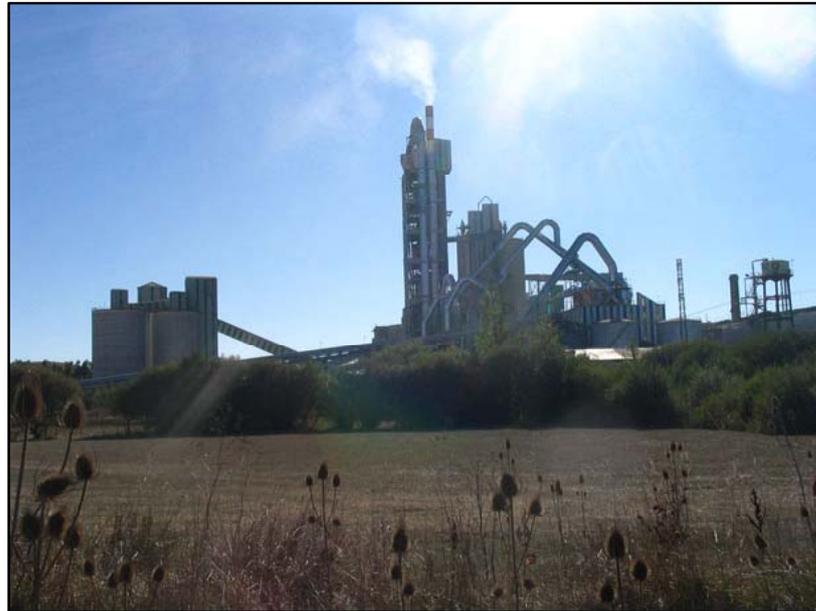
Figura 4.68. Ocupación de la llanura de inundación por la industria Cementos Alfa.

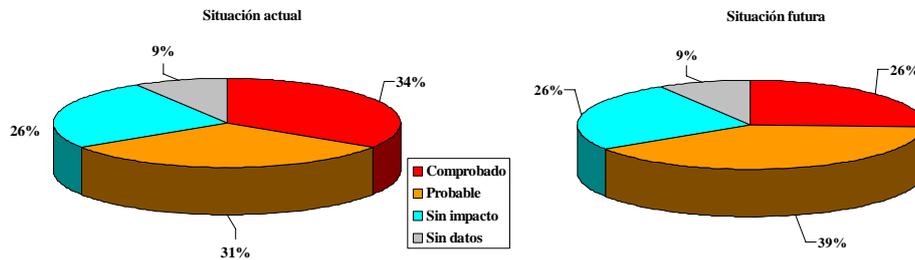
Figura 4.69. Porcentaje de masas de agua con impacto “comprobado”, “probable”, “sin impacto” y “sin datos”, para la situación actual y futura (finalizadas las obras que están actualmente en ejecución) de los sistemas de saneamiento.

Si consideramos el escenario futuro, cuando entren en funcionamiento los sistemas de saneamiento que están ejecución, 9 masas de agua mantendrían la situación de impacto “comprobado”, en 5 de ellas debido al estado ecológico que presentan actualmente, y en las restantes al incumplimiento de la normativa considerada. En la figura 4.69 se indica el porcentaje de masas de agua en las diferentes situaciones de impacto, para el escenario actual y futuro, donde se refleja que se invierten la proporciones entre los impactos comprobados y probables.

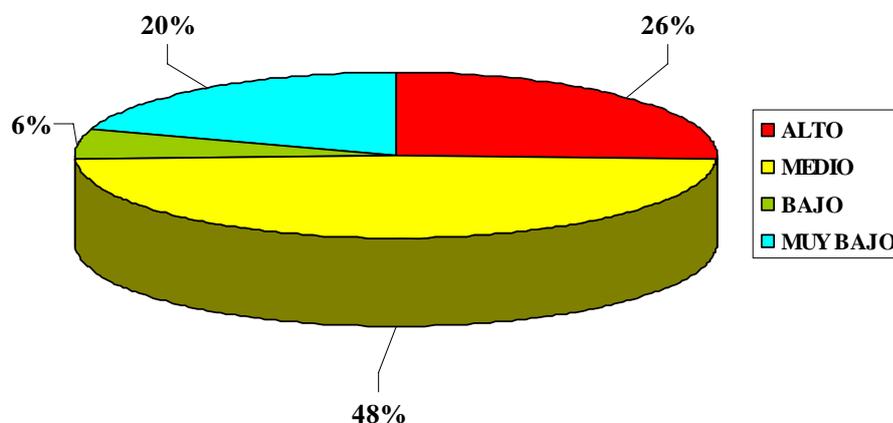
Figura 4.70. Porcentaje de masas de agua con riesgo “alto”, “medio”, “bajo” y “muy bajo”.

En las figuras 4.70 y 4.71 se muestran los resultados obtenidos, observándose que, aún con la puesta en funcionamiento de las obras de saneamiento que están actualmente en ejecución, el 26% de las masas de agua fluviales tendrían un riesgo alto de no alcanzar los objetivos ambientales establecidos por la DMA. Dichas masas de agua se corresponden con los tramos finales de los ríos Deva, Saja, Besaya, Pas, Asón, el tramo medio del Miera, el río Campiazo y el Camesa.

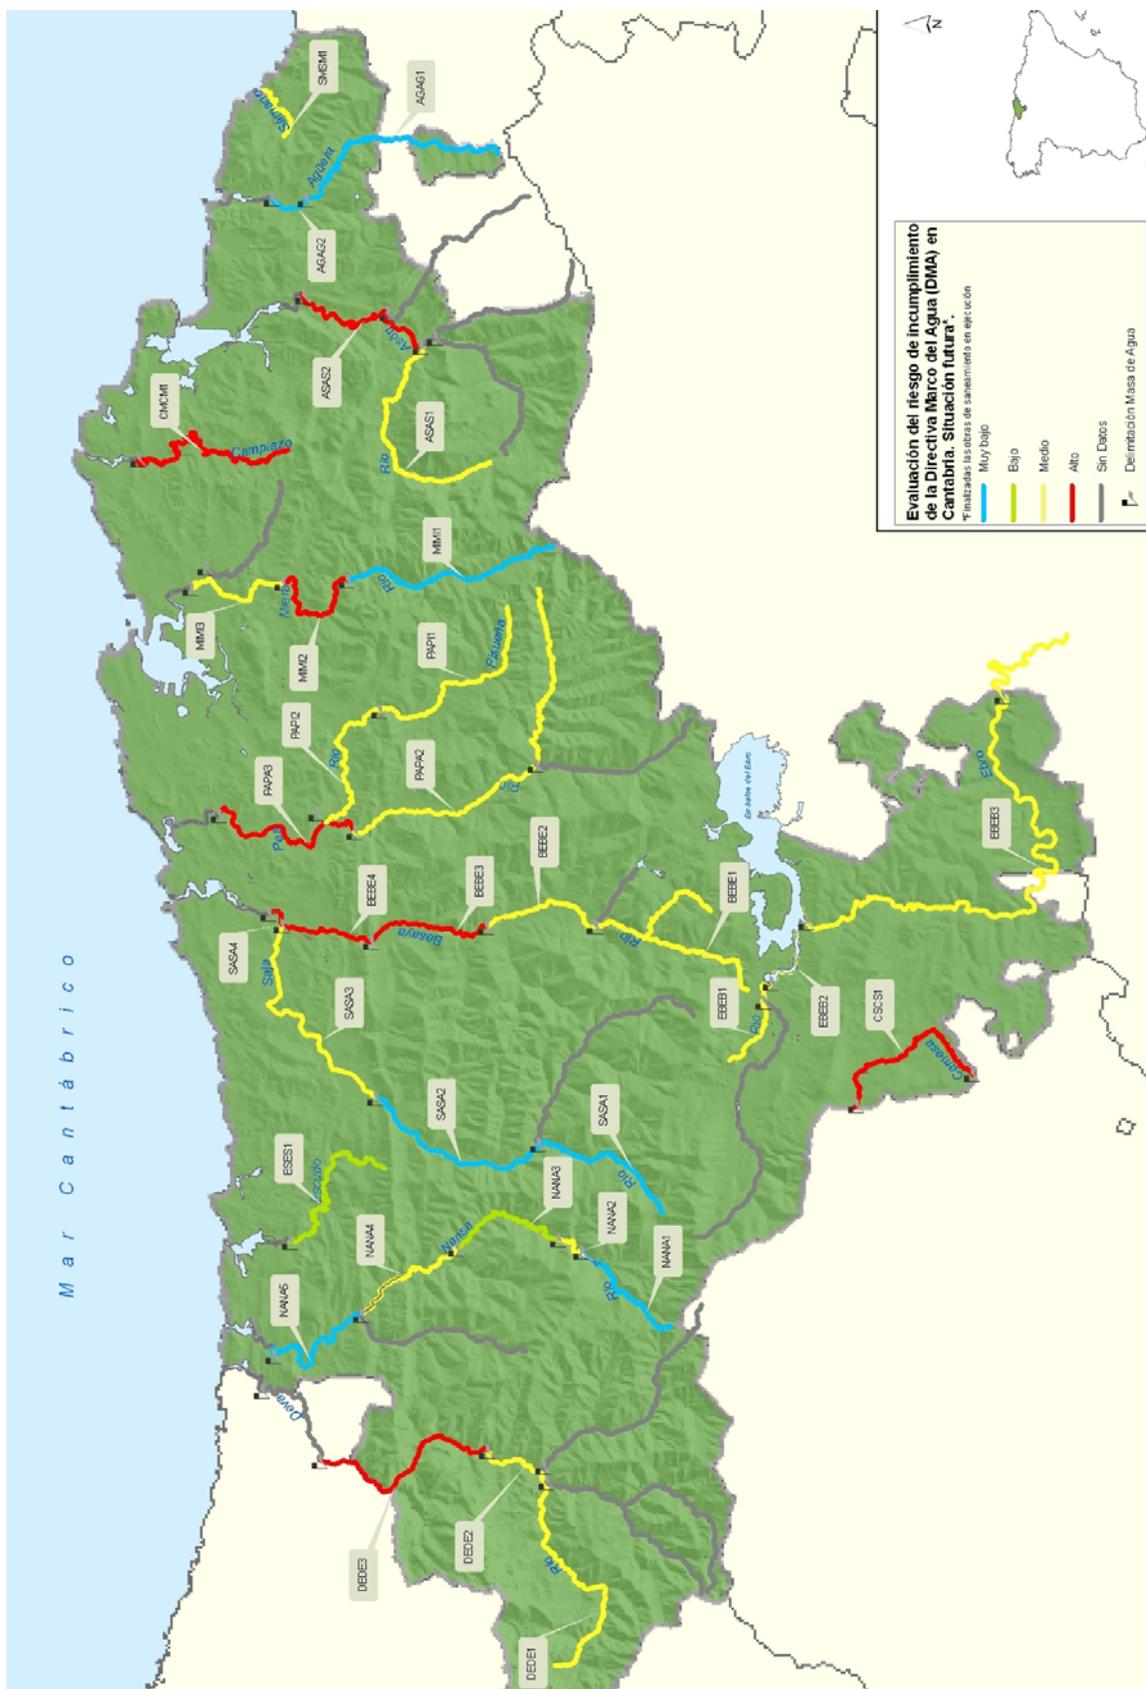
Figura 4.71. Resultados del análisis de riesgos.

En la figura 4.71 se representan geográficamente el riesgo estimado para las diferentes masas de agua.
